EF Kattegat Strandhave
EF Kattegat Strandhave
Kattegat Strandhave 1-38, 3390 Hundested

VEDLIGEHOEDELSPLAN

Sag	EF Kattegat Strandhave	Udførende firma	MMAKE - Ingeniører og Bygningskonstruktører ApS
Sted	EF Kattegat Strandhave	Konsulent	Janus Fisker
Adresse	Kattegat Strandhave 1-38, 3390 Hundested	Telefon	+45 71 99 23 20
Kunde	EF Kattegat Strandhave / John Madsen	E-mail	Info@mmake.dk
Dato for besigtigelse	08-03-2022	Godkendt af	Mads Møller
Dato for rapport	28-03-2022

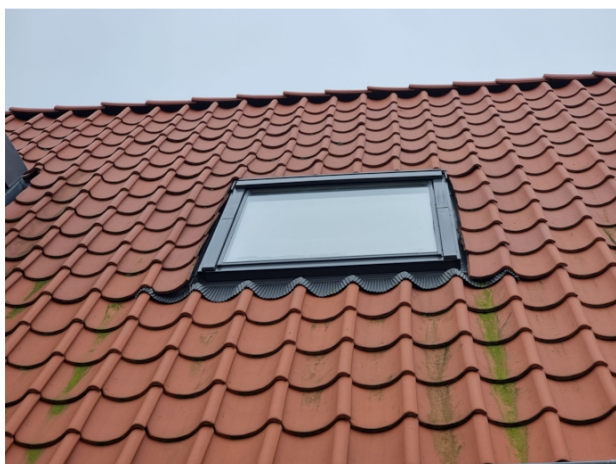
Inddækninger er overgange mellem tag, murværk, vinduer, kviste o.l. Det er vigtigt for tagets tæthed, at de er intakte. Inddækninger om jeres tag er i varierende stand. Det ses at inddækningszink under tagvinduer og kviste har en tendens til at blive blæst op, og flere steder kan der være risiko for at slagregn kan blæse ind.

Bløde inddækninger har rejst sig lidt

1.2.1. Løbende inspektion af zinkbeklædninger/skotrender ved kviste.

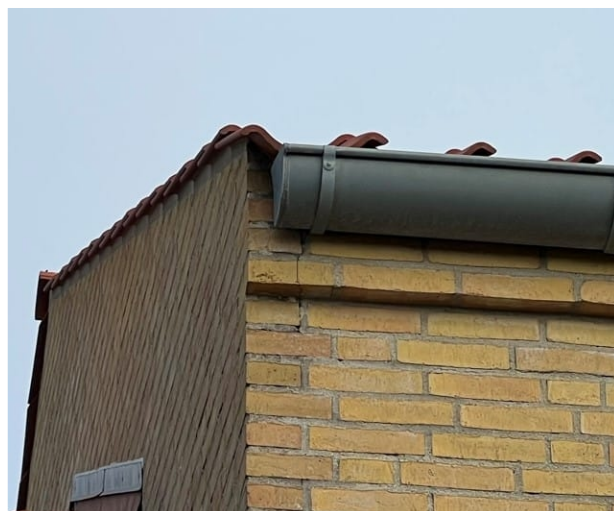
Enkelte steder ses det at tagrender ikke når ud til gavl, som eksempel kan nævnes tagrender mod Amtsvejen, og specielt hjørnet mod havnen.

Tagrender er ikke lange nok

1.1.3. Tagrender tilpasses/forlænges

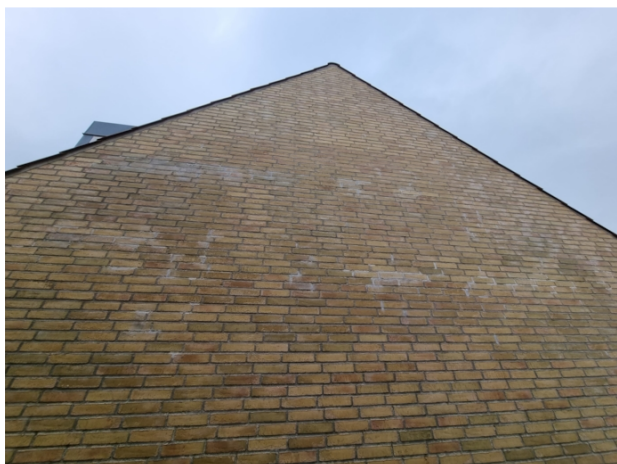
Facader og gavle, består af indvendige bærende betonvægge, og udvendigt af skalmur bestående af blankt murværk. Facader og gavles murværk fremstår let slidt, med mindre udbedringer af fuger.

Facade med mindre udbedringer.

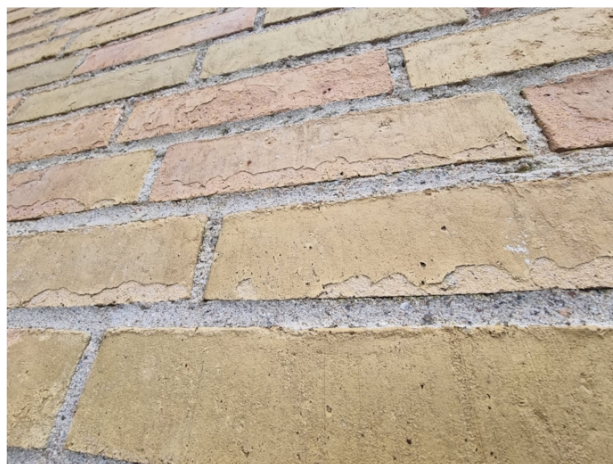
Der ses hér tegn på at murstenens ydre skal, springer fra flere steder, og enkelte mursten viser endog fremskredne tegn på nedbrydning.

Hvis mursten ikke er brændt til den nødvendige temperatur, vil strukturen ikke cindre (sammensmelte) tilstrækkeligt og murstenens struktur vil være alt for åben for vandindtrængen, med frostsprængninger til følge. Dette gør at, hvis murstene ikke er brændt højt nok i temperatur, vil det udgøre en væsentlig forringelse af murstenenes levetid, og murværket kan derfor ikke forventes at leve op til de forventninger man normalt har til murværk.

Det er oplyst at teknologisk institut har udarbejdet en rapport som netop angiver at murstenene ikke er brændt hårdt/højt nok, og fuger eroderer hurtigere end hvad som burde kunne forventes. Det er oplyst at der er foretaget forsøg med en silikonebelægning for at forebygge for tidlig udvaskning af fuger. Det kan ikke af denne besigtigelse, vurderes, om dette fungerer efter hensigten.

Mursten skaller

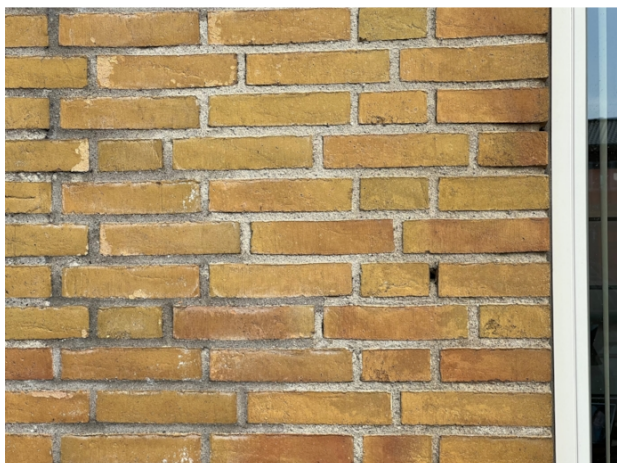
Fuger er enkelte steder blevet udbedret, og viser nogle steder begyndende tegn på udvaskning.

Udvaskede fuger

3.2.1. Mindre udbedringer af fuger

◇ Hele bygningen Udvaskede fuger udbedres

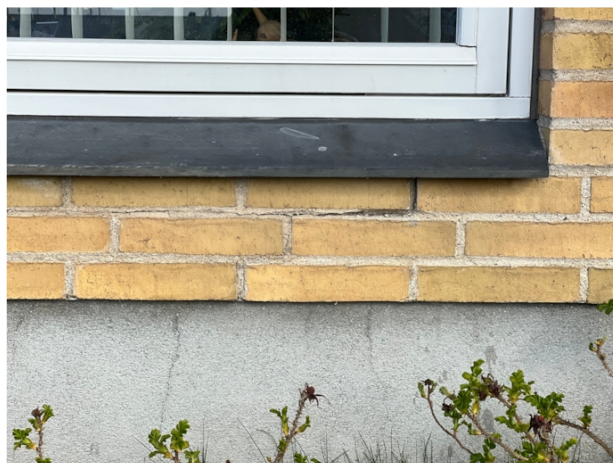
Udvasket fuge

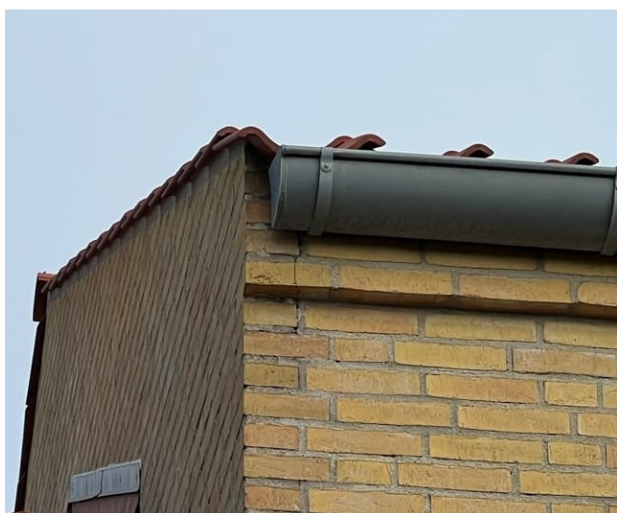
Der ses enkelte steder hvor fuger er udvasket i en grad så de skal udbedres. Herunder hjørnet mod havnen ved nr. 9, hvor der også skal udskiftes et par sten, da revnen ser kritisk ud for vandindtrængen.

Nr 9 mod havnen, murværk er utæt/revnet

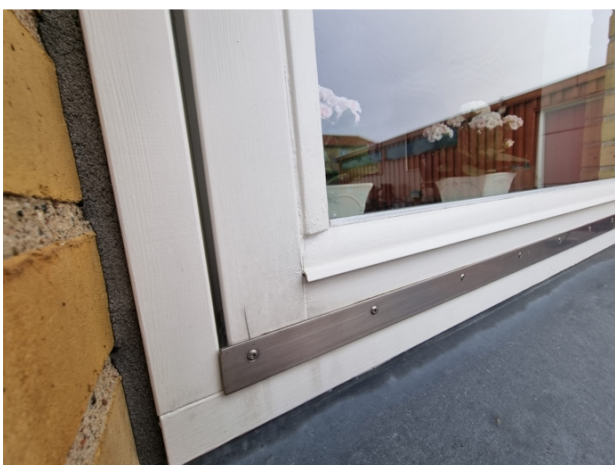
Vinduernes maling fremstår mat og afsmittende. På flere glaslister ses revner i malingslaget. Revnerne i malingen opstår typisk fordi træet giver sig, men malingen kan ikke optage bevægelsen.

Der er generelt tegn på at vinduerne bør have en vedligeholdende malerbehandling indenfor en overskuelig fremtid.

4.1.1. Maler og funktionsgennemgang af alle vinduer

◇ Hele bygningen Alla vinduer malerbehandles. Funktion gennemgås for fejl, og der smøres behørigt.

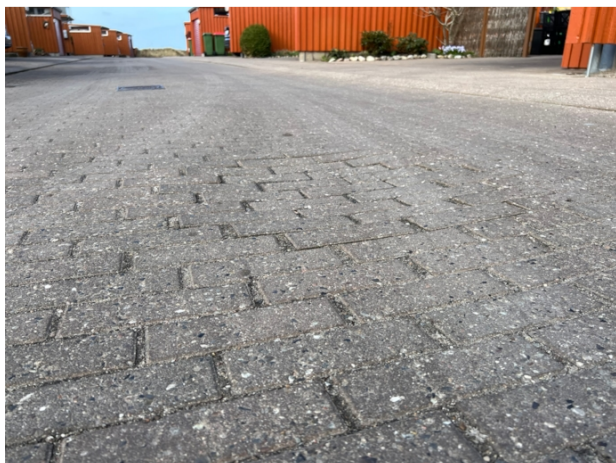
Belægning melle nr. 11 og nr. 18

Der er dukket en forsækning i belægning op, som skal undersøges nærmere.

13.1.1. Opgravning/undersøgelse omkring mindre forsækning i belægning, mellem nr. 18 og nr.11
