EF Kattegat Strandhave
EF Kattegat Strandhave
Kattegat Strandhave 1-38, 3390 Hundested

VEDLIGEHOEDELSPLAN

Sag	EF Kattegat Strandhave	Udførende firma	MMAKE - Ingeniører og Bygningskonstruktører ApS
Sted	EF Kattegat Strandhave	Konsulent	Janus Fisker
Adresse	Kattegat Strandhave 1-38, 3390 Hundested	Telefon	+45 71 99 23 20
Kunde	EF Kattegat Strandhave / John Madsen	E-mail	Info@mmake.dk
Dato for besigtigelse	08-03-2022	Godkendt af	Mads Møller
Dato for rapport	28-03-2022

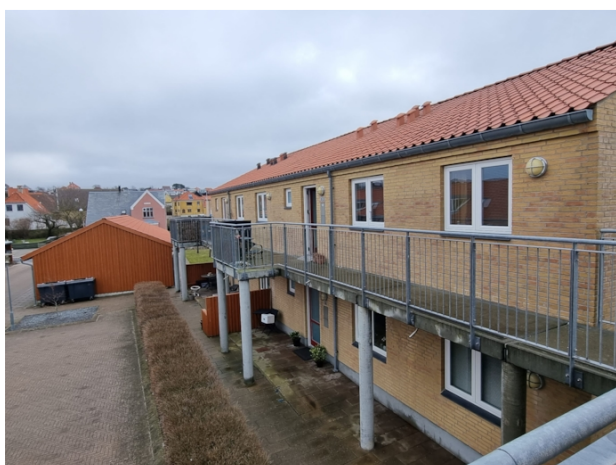
Der findes udvendige trapper til svalegange ved nr. 1-9. Trapper, og værn på reposer, er fremstillet i stål og er i god stand. Reposer og bærende søjler, er fremstillet i beton, som er i god stand, uden tegn på nedbrydning.
